## Acessibilidade física nas áreas de circulação de uma edificação de ensino superior: estudo de caso do CCSA (UFPE)

*Physical accessibility in the circulation areas of a higher education building: A case study of CCSA (UFPE)*

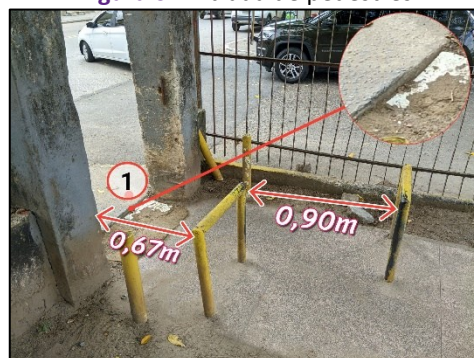
Figura 6: Entrada de pedestres

Na entrada de pedestres próxima às paradas de ônibus externas, ilustrada na Figura 6, foram observadas duas irregularidades. A primeira é (1) um desnível superior a 20 mm (NBR 9050 – 6.3.4.1). Além disso (2) o espaçamento entre as barras metálicas da entrada impede a passagem de cadeirantes. Como consequência, destaca-se na Figura 7 que (1) pessoas em cadeiras de rodas acabam utilizando a entrada destinada a veículos, expondo-se a situações de risco.

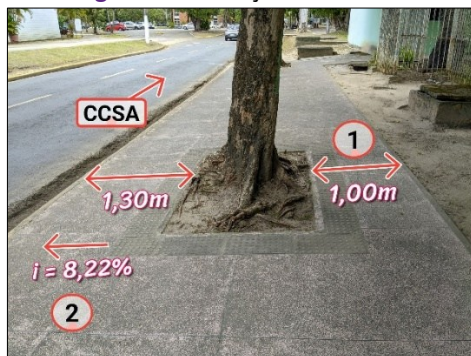
**Figura 8:** Inclinação transversal

A calçada que conecta a entrada de pedestres até o trecho próximo ao CCSA apresenta um bom estado de conservação. Contudo, a Figura 8 evidencia um trecho com (2) inclinação transversal superior aos 3% permitidos (NBR 9050 – 6.12.3). Além disso, a Figura 9 mostra outro problema, (1) a presença de postes reduz a largura livre da passagem para menos de 1,20 m, (NBR 9050 – 6.12.3).

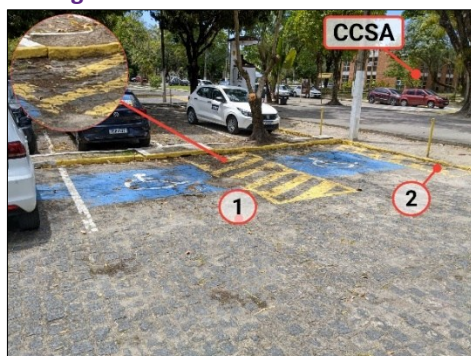
**Figura 10:** Estacionamento do CCSA

No estacionamento localizado em frente ao CCSA, as irregularidades também comprometem a acessibilidade. Na Figura 10, observam-se (1) irregularidades no piso próximo às vagas destinadas a pessoas com deficiência, além disso, (2) o espaço adicional de circulação, situado ao lado de uma das vagas, apresenta uma largura inferior ao mínimo de 1,20 m (NBR 9050 – 6.14.1.2).

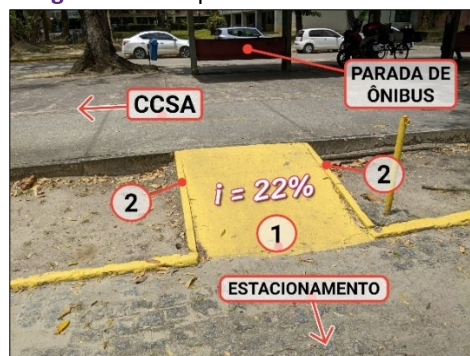
**Figura 11:** Rampa do estacionamento

Já a Figura 11 destaca que a rampa de acesso ao estacionamento apresenta uma inclinação muito acima dos 8,33% permitidos (NBR 9050 – 6.6.2.1) e (2) não está equipada com corrimão (NBR 9050 – 6.6.2.1), nem com guarda-corpo (NBR 9050 – 6.6.2.2).

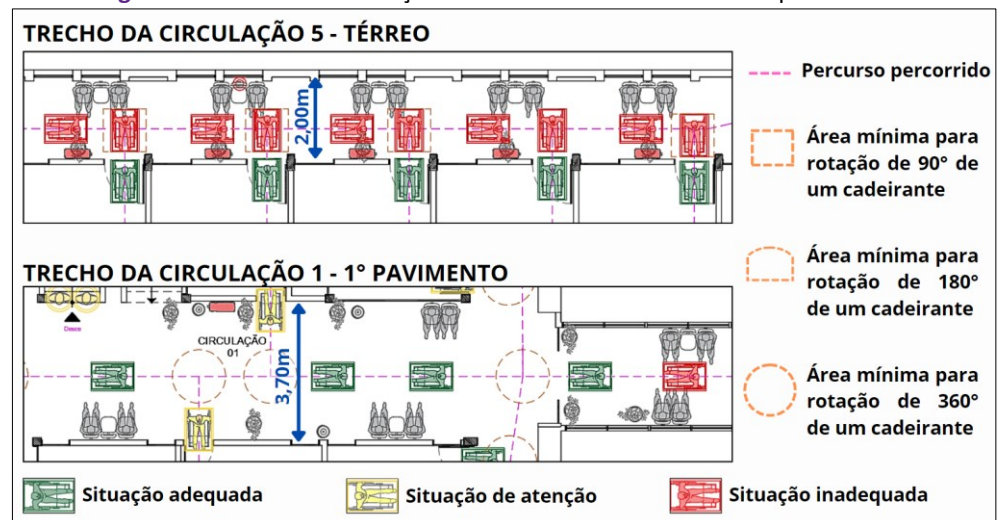
Figura 13: Trechos da avaliação do Bloco A com modelos antropométricos

A análise das circulações com modelos antropométricos identificou obstáculos que comprometem a mobilidade, como cadeiras, vasos de plantas, aparelhos de ar-condicionado abaixo de 2,10 m e extintores de incêndio, especialmente para cadeirantes. A situação é mais crítica na circulação 5 do térreo e na circulação 1 do primeiro pavimento, onde a presença de pessoas sentadas reduz ainda mais o espaço. Além disso, algumas portas possuem largura ligeiramente inferior a 0,80 m, o que, embora não impeça a passagem de cadeiras de rodas, requer atenção.

Para garantir a acessibilidade, é necessário remover cadeiras e vasos que obstruem a circulação, além de podar plantas que invadem os corredores, conforme a NBR 9050 e a NBR 9077. Aparelhos de ar-condicionado e extintores devem ser reposicionados para evitar riscos e atender às normas vigentes.

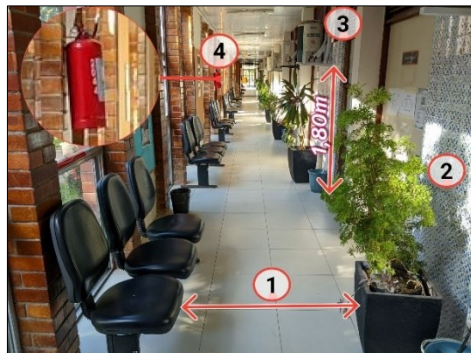
**Figura 14:** Circulação 5 do térreo

A Figura 14 destaca que (1) o espaço entre cadeiras e vasos de plantas não permite a passagem de cadeirantes, especialmente quando há pessoas sentadas (NBR 9050 – 4.3.2). As (2) folhas das plantas avançam para o corredor, configurando-se como barreiras para circulação (NBR 9050 – 4.3.3 e NBR 9077 – 5.1.2). (3) Aparelhos de ar-condicionado e (4) extintores nas paredes também

representam riscos, pois estão fora das conformidades normativas (NBR 9050 – 4.3.3 e NBR 9077 – 5.1.2).

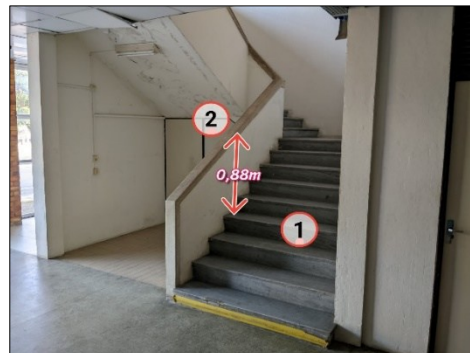
**Figura 15 –** Escada do Bloco A

A escada do bloco também apresenta irregularidades, conforme mostra a Figura 15, incluindo (1) degraus com alturas variando entre 15 cm e 18 cm (NBR 9050 – 6.8.2) e (2) guarda-corpo com altura inferior ao mínimo recomendado de 1,10 m (NBR 14718 – 4.4.1.2) e ausência de corrimãos (NBR 9050 – 6.9.3.2).

A escada do Bloco A precisa de ajustes, padronizando os degraus dentro do limite permitido, elevando o guarda-corpo para 1,10 m e instalando corrimãos em ambos os lados, conforme exigem a NBR 9050 e a NBR 14718.

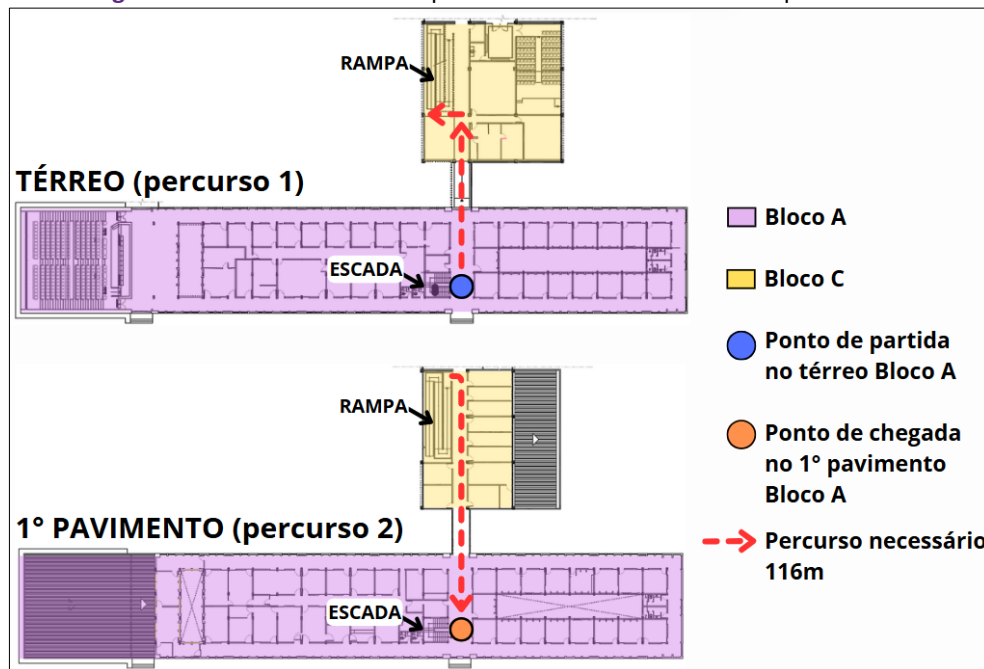
**Figura 16:** Percurso necessário para um cadeirante acessar o 1º pavimento

O acesso ao primeiro pavimento do Bloco A é outro ponto crítico. Como o bloco não dispõe de rampa ou elevador, cadeirantes e pessoas com mobilidade reduzida que não podem utilizar escadas precisam fazer um trajeto alternativo com 116m de comprimento. Esse percurso envolve deslocar-se pelo térreo até a rampa do Bloco C (percurso 1), subir a rampa e, em seguida, retornar ao primeiro pavimento do Bloco A (percurso 2), conforme ilustrado na Figura 16.

Por fim, a falta de rampa ou elevador no Bloco A obriga cadeirantes a percorrer um trajeto de 116 metros. Para corrigir essa barreira, recomenda-se a instalação de um elevador ou rampa, garantindo um acesso adequado.

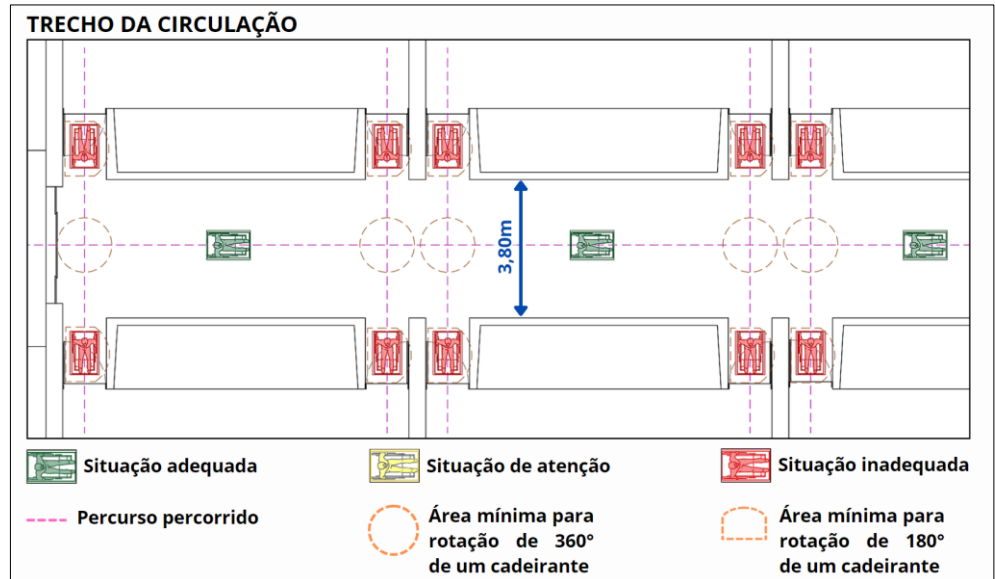
**Figura 20:** Trecho da avaliação do Bloco B com modelos antropométricos

A análise das circulações internas, por meio de modelos antropométricos, revelou que a largura de 3,80 m é adequada para a movimentação de cadeirantes. No entanto, as entradas das salas apresentam inadequações, pois o espaço disponível não permite o giro de 180° da cadeira de rodas, conforme ilustrado na Figura 20.

Para corrigir as entradas das salas, recomenda-se aumentar a altura do vão para 2,10 m, ampliar o espaço para permitir o giro de 180° de cadeirantes, com uma largura mínima de 1,20 m, além de garantir um espaço de 0,60 m ao lado das maçanetas para circulação segura.

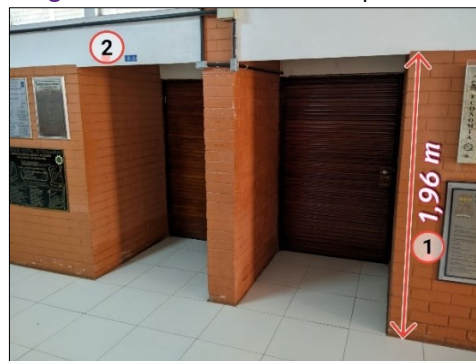
**Figura 21:** Altura dos vãos das portas

A Figura 21 evidencia inadequações que se repetem em todas as salas. (1) As alturas dos vãos existentes são inferiores aos 2,10 m exigidos (NBR 9050 – 6.11.2.4), além da (2) ausência ou inadequação da sinalização visual (NBR 9050 – 5.4.1). Já a Figura 22 ilustra as entradas das salas do Bloco B, destacando: (1) espaço insuficiente para o giro de 180° de um cadeirante, sendo necessária uma largura mínima de 1,20 m (NBR 9050 – 4.3.4), e (2) necessidade de um espaço de 0,60 m ao lado da maçaneta para permitir alcance, aproximação e circulação de um cadeirante (NBR 9050 – 6.11.2.1). Esses problemas se repetem nas demais entradas das salas do Bloco B.

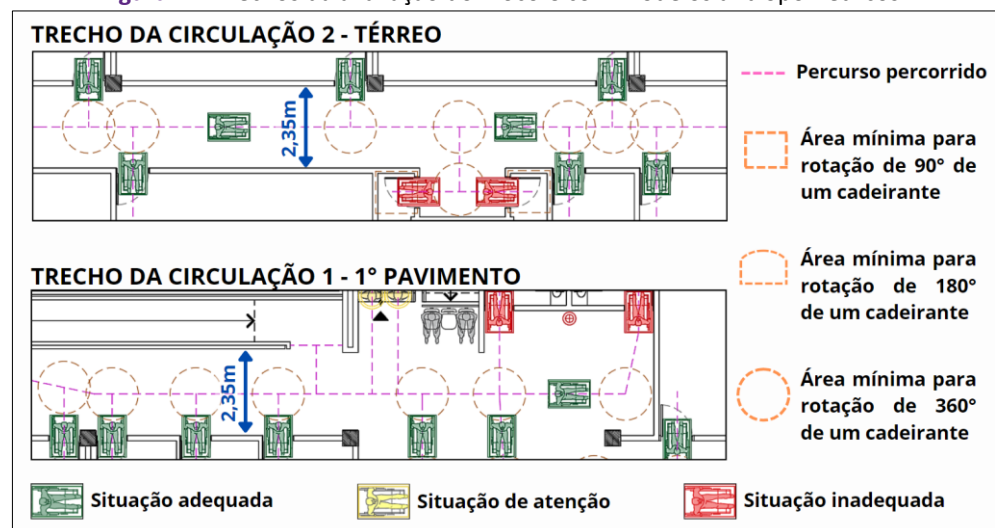
Figura 24: Trechos da avaliação do Bloco C com modelos antropométricos

Na avaliação das circulações internas, realizada com base em modelos antropométricos, verificou-se que a largura de 2,35 m dessas áreas permite a circulação de cadeirantes sem dificuldades, no entanto, ao longo das circulações existem algumas portas que possuem vãos menores que 0,80 m, como mostrado na Figura 24.

Para garantir a acessibilidade adequada, recomenda-se a ampliação dos vãos das portas que possuem menos de 0,80 m, permitindo a passagem confortável de cadeirantes. Além disso, as conexões entre o primeiro pavimento dos Blocos C e D devem ser adaptadas, com a instalação de uma sinalização clara na entrada e a implementação de um meio de deslocamento acessível, como rampas ou elevadores, eliminando a barreira imposta pelas escadas.

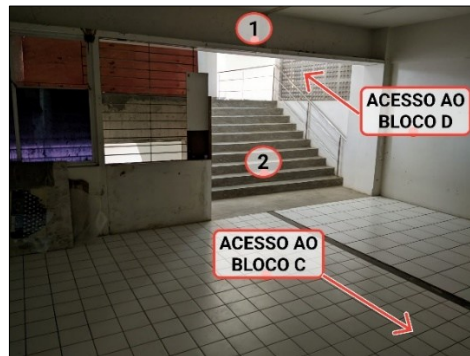
**Figura 25:** Ligação entre os Blocos C e D

As conexões entre o primeiro pavimento do Bloco C e o Bloco D também apresentam barreiras significativas. Conforme evidenciado na Figura 25, a (1) entrada não possui identificação, e (2) o acesso entre os blocos é realizado apenas por escadas, inviabilizando o deslocamento de cadeirantes e pessoas com mobilidade reduzida.

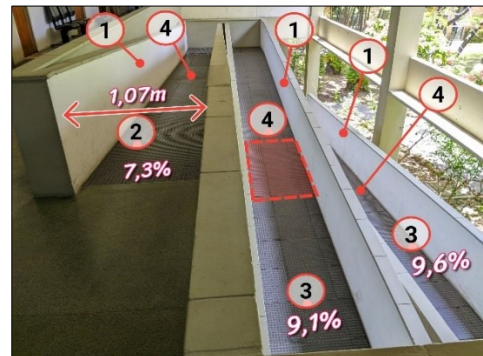
**Figura 26:** Rampa do Bloco C

A rampa do Bloco C apresenta diversas inadequações que comprometem sua acessibilidade, como destacado na Figura 26. A rampa possui (1) ausência de corrimão (NBR 9050 – 6.9.3.2), (2) largura menor que 1,20 m (NBR 9050 – 6.6.2.5), (3) inclinação superior a 8,33% (NBR 9050 – 6.6.2.1) e (4) falta de patamares intermediários (NBR 9050 – 6.6.2.1).

A rampa do Bloco C requer adequações para atender às normas de acessibilidade. É essencial a instalação de corrimãos em ambos os lados, o alargamento da estrutura para pelo menos 1,20 m e a correção da inclinação para um valor igual ou inferior a 8,33%. Além disso, devem ser incorporados patamares intermediários sempre que necessário, garantindo segurança e conforto no deslocamento de pessoas com mobilidade reduzida.

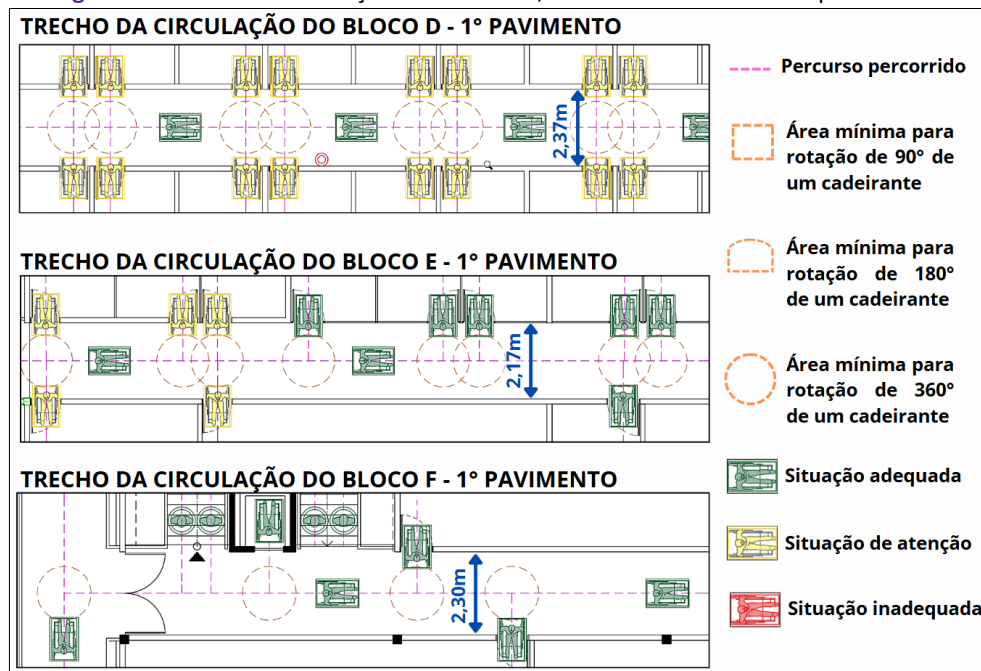
**Figura 30:** Trechos da avaliação dos Blocos D, E e F com modelos antropométricos

A largura das circulações internas do Bloco D, de 2,37 m no térreo e 2,20 m no primeiro pavimento, mostrou-se adequada para o trânsito de cadeirantes, e o elevador atende plenamente aos requisitos de acessibilidade. Entretanto, as portas do primeiro pavimento apresentam vãos de 0,77 m, ligeiramente inferiores ao mínimo normativo de 0,80 m.

O Bloco E, embora as circulações internas apresentem largura suficiente para o trânsito de cadeirantes, algumas portas no primeiro pavimento possuem vãos de 0,77m, ligeiramente inferiores ao mínimo de 0,80m estabelecido pela NBR 9050.

Já o Bloco F apresenta circulação interna, com largura de 2,30 m, juntamente com portas de vãos de 0,90 m, atende às normas de acessibilidade, permitindo a movimentação adequada de cadeirantes.

Como recomendações para garantir a acessibilidade, é necessário corrigir as dimensões dos vãos das portas nos primeiros pavimentos dos Blocos D e E, ampliando-os para pelo menos 0,80 m, conforme exigido pela NBR 9050. Além disso, os suportes das canaletas no Bloco D devem ser reposicionados para uma altura mínima de 2,10 m, eliminando riscos para os usuários.

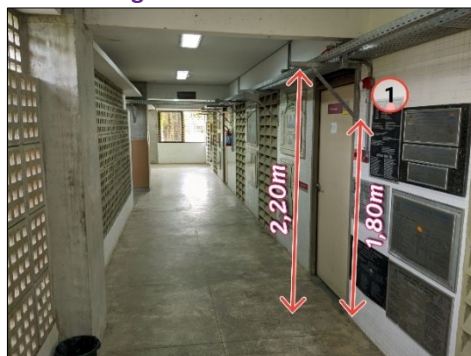
**Figura 31:** Térreo Bloco D

Outras falhas foram encontradas nos Blocos, como os suportes das canaletas no Bloco D que têm altura inferior a 2,10 m, criando um risco potencial para usuários (Figura 31). Na escada de ligação entre os Blocos D e E (1) as dimensões dos pisos e espelhos não são constantes (NBR 9050 – 6.8.2), (2) o corrimão não é duplo (NBR 9050 – 6.9.3.2), e (3) a entrada não possui identificação (NBR 9050 – 6.2) (Figura 32).

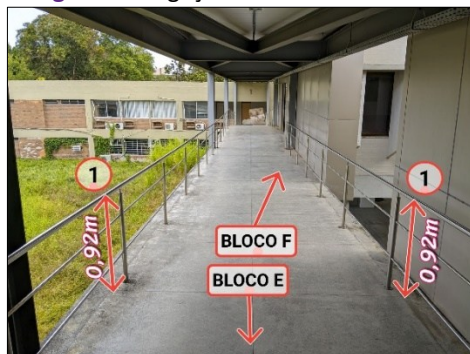
**Figura 33:** Ligação entre os Blocos E e F

A Figura 33 mostra a passarela entre os primeiros pavimentos dos Blocos E e F, onde (1) o guarda-corpo possui altura inferior a 1,10 m (NBR 14718 – 4.4.1.2). Por fim, a Figura 34 representa problemas que estão presentes nas escadas dos Blocos D, E e F: (1) existe uma única estrutura que tem a função de guarda-corpo e corrimão que, na função de guarda-corpo, apresenta altura inferior a 1,10 m (NBR 14718 – 4.4.1.2) e na função de corrimão falha ao não ser duplo (NBR 9050 – 6.9.3.2); (2) falta sinalização visual em pisos e espelhos contrastando com o piso adjacente (NBR 9050 – 5.4.4.2), e (3) o primeiro e último degraus estão a menos de 0,30 m da área de circulação, não atendendo à norma (NBR 9050 – 6.8.2).

A escada entre os Blocos D e E precisa de ajustes, incluindo a padronização das dimensões dos degraus, a instalação de corrimãos duplos e a identificação clara da entrada. Na passarela entre os Blocos E e F, é essencial elevar a altura do guarda-corpo para pelo menos 1,10 m, garantindo a segurança dos usuários.

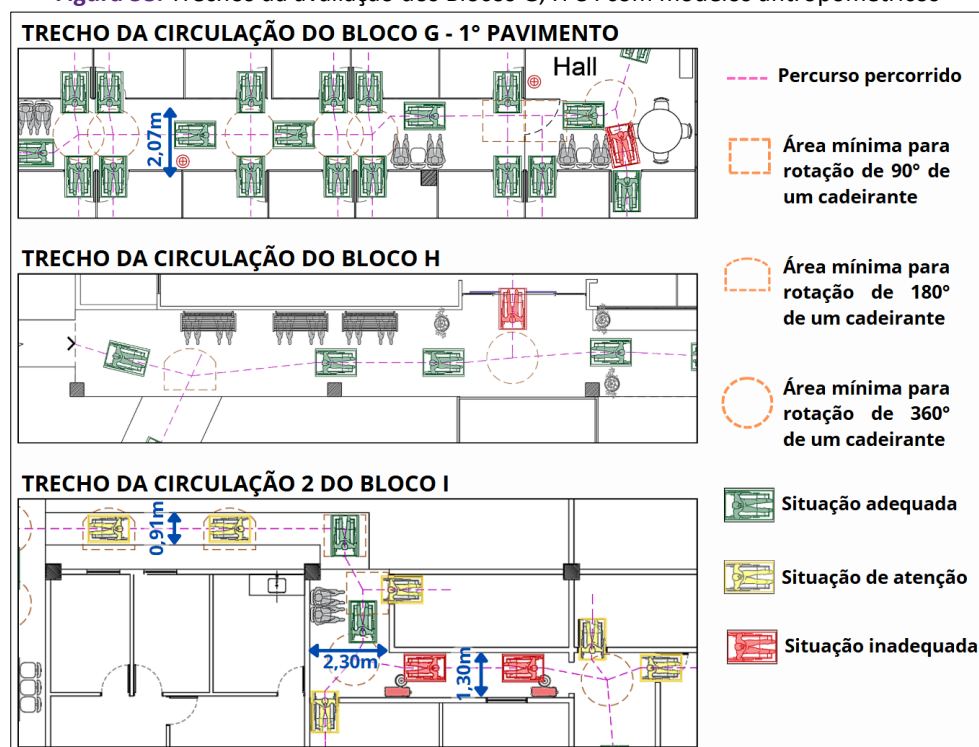
**Figura 38:** Trechos da avaliação dos Blocos G, H e I com modelos antropométricos

A análise das circulações internas do Bloco G, baseada em modelos antropométricos, revelou que as larguras de 2,37 m no térreo e de 2,07 m no primeiro pavimento, combinadas com portas de vãos de 0,90 m, permitem a movimentação adequada de cadeirantes. Contudo, no primeiro pavimento, o mobiliário no hall impede o acesso de cadeirantes a uma das salas. Além disso, cadeiras espalhadas pela circulação dificultam o trajeto, agravando a situação quando ocupadas.

No Bloco H, as larguras existentes permitem a movimentação adequada de cadeirantes. Entretanto, a porta de entrada do Bloco H apresenta um vão de apenas 0,78 m devido a um lado quebrado, além de um desnível de 2 cm, dificultando o acesso.

Já no Bloco I, as circulações internas apresentam larguras de 2,35 m na circulação 1 e trechos entre 1,30 m e 2,30 m na circulação 2, adequadas para a passagem de cadeirantes. No entanto, o vão de 0,77 m das portas não atende ao mínimo de 0,80 m exigido pela norma, além da presença de lixeiras nos corredores que estreitam a passagem.

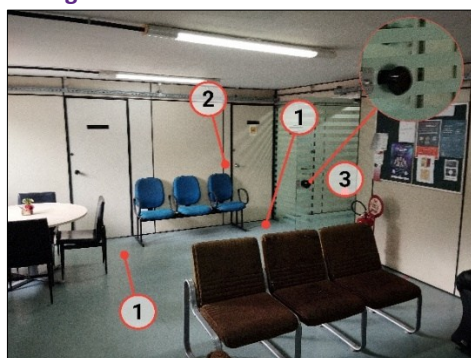
**Figura 39:** Hall 1º Pavimento Bloco G

A análise revelou que existem outros pontos críticos nos Blocos analisados, como no hall do primeiro pavimento do Bloco G (Figura 39), onde é possível observar (1) o espaço livre inferior a 0,90 m (NBR 9050 – 4.3.2), (2) a inexistência de 0,30 m ao lado da maçaneta para permitir o alcance, aproximação e circulação de cadeirantes (NBR 9050 – 6.11.2.1), e (3) puxador inadequado (NBR 9050 – 6.11.2.6).

Para corrigir os problemas existentes no Bloco G, é necessário remover o mobiliário que obstrui o hall do primeiro pavimento e reorganizar as cadeiras espalhadas pela circulação, evitando a obstrução do trajeto de cadeirantes. Além disso, a área livre em frente às portas deve ser ampliada para pelo menos 0,90 m, garantindo espaço adequado para aproximação e manobra, e os puxadores das portas devem ser substituídos por modelos normatizados.

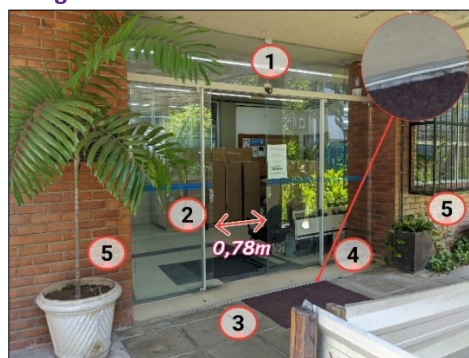
**Figura 40:** Porta de entrada do Bloco H

A Figura 40 mostra a entrada do Bloco H, onde existem várias inconformidades, como (1) a falta de identificação da entrada (NBR 9050 – 6.2), (2)

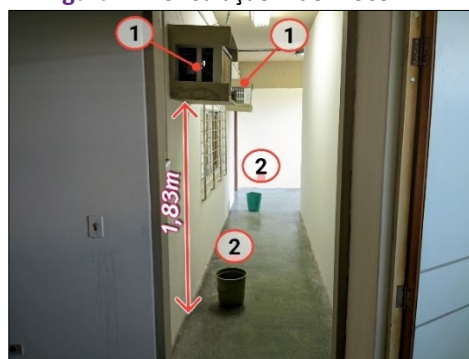
**Figura 42:** Circulação 2 do Bloco I

Já na Figura 42, que mostra a circulação 2 do Bloco I, (1) dois equipamentos semelhantes são observados, acompanhados de (2) baldes para coleta de água que, ao serem dispostos no chão, atuam como barreiras para o fluxo (NBR 9050 – 4.3.3 e NBR 9077 – 5.1.2).
