# Avaliação da Estabilidade de Blocos de Rocha na Vertente Tombada do Morro do Cristo em Juiz de Fora – MG

Universidade Federal de Juiz de Fora  
Programa de Pós-Graduação em Geografia

## Avaliação da Estabilidade de Blocos de Rocha na Vertente Tombada do Morro do Cristo em Juiz de Fora - MG

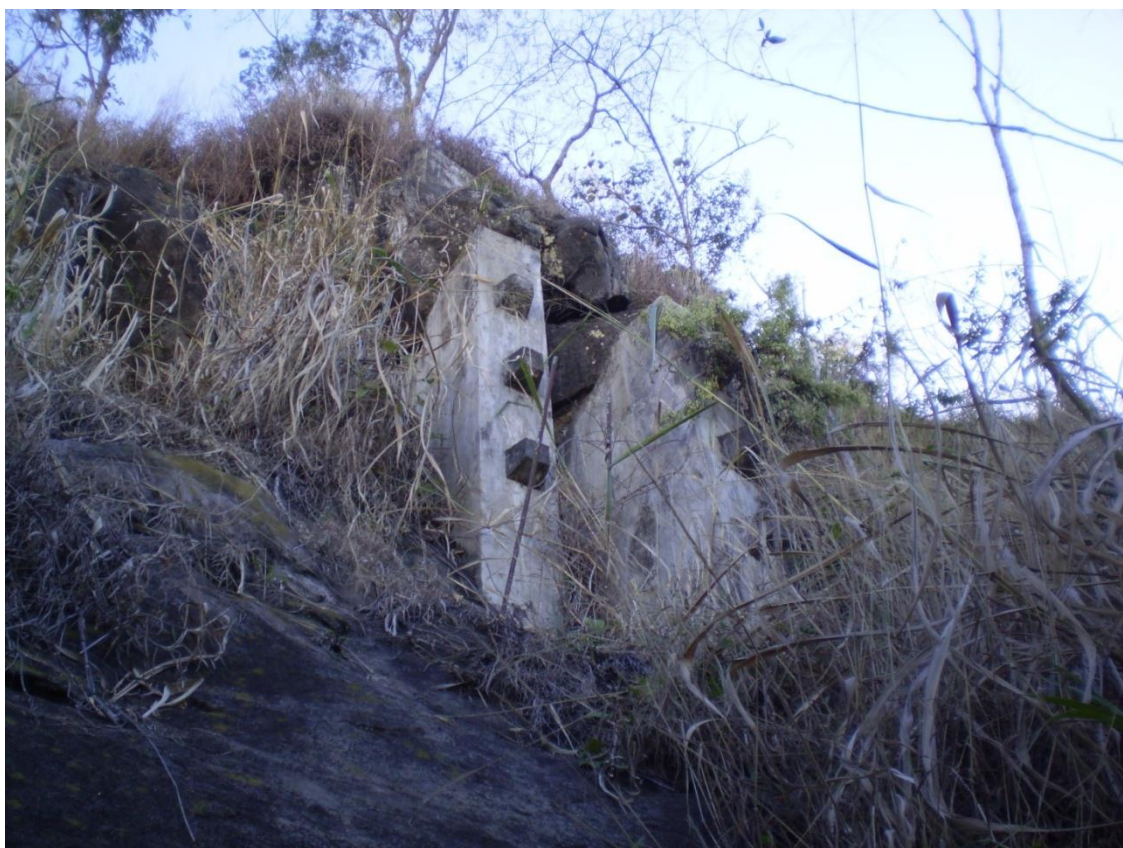
Conforme destacado por Rocha (2005), o Morro do Cristo possui níveis de risco avaliados em alto e altíssimo risco para movimento de massa, fato que pode ser comprovado pelas diversas edificações existentes ao longo da vertente tombada. Na fotografia 01 é possível observar duas colunas atirantadas que promovem a contenção de três grandes blocos de rocha. Estas colunas se encontram no alinhamento da rua Engenheiro Murilo M. de Andrade, de onde é possível observar

outras colunas escorando outros blocos rochosos instáveis.

Fotografia 01 – Colunas de Contenção de Blocos na Vertente tombada do Morro do Cristo

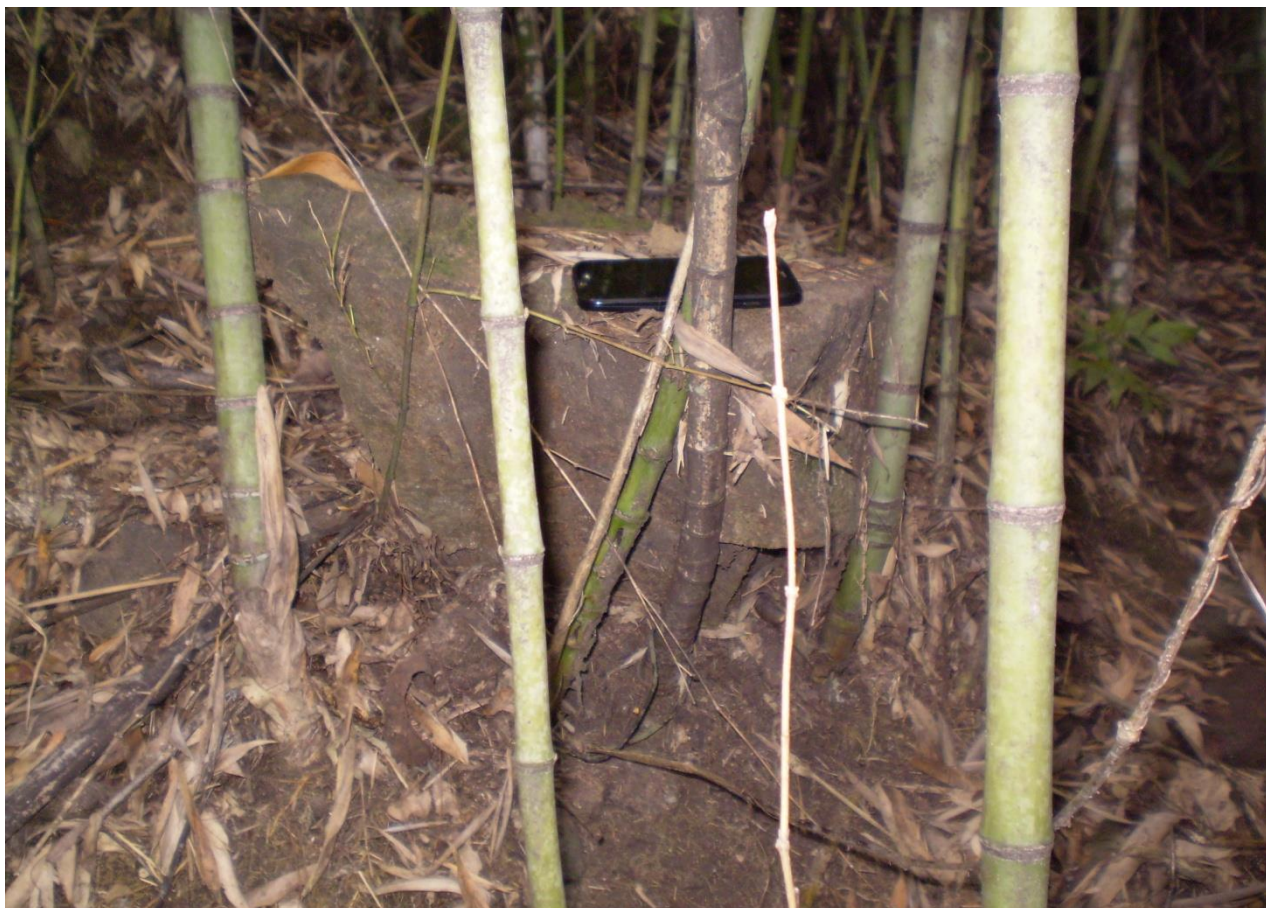
que a encosta possui, é importante destacar que a maior contenção é feita quase que exclusivamente pela vegetação presente no local, sendo que o maior destaque é a ação Bambus (*Bambusa vulgaris*).

Em alguns pontos, com destaque para o depósito de tálus alinhado à rua Constantino Paleta - local de existência de duas trilhas que levam ao topo do Morro do Cristo - é possível visualizar uma infinidade de pequenos blocos menores que 50 centímetros de altura, comprimento e largura, rolados e escorados nos bambus, conforme se observa na fotografia 02.

Fotografia 02 – Bloco Escorado pela Vegetação

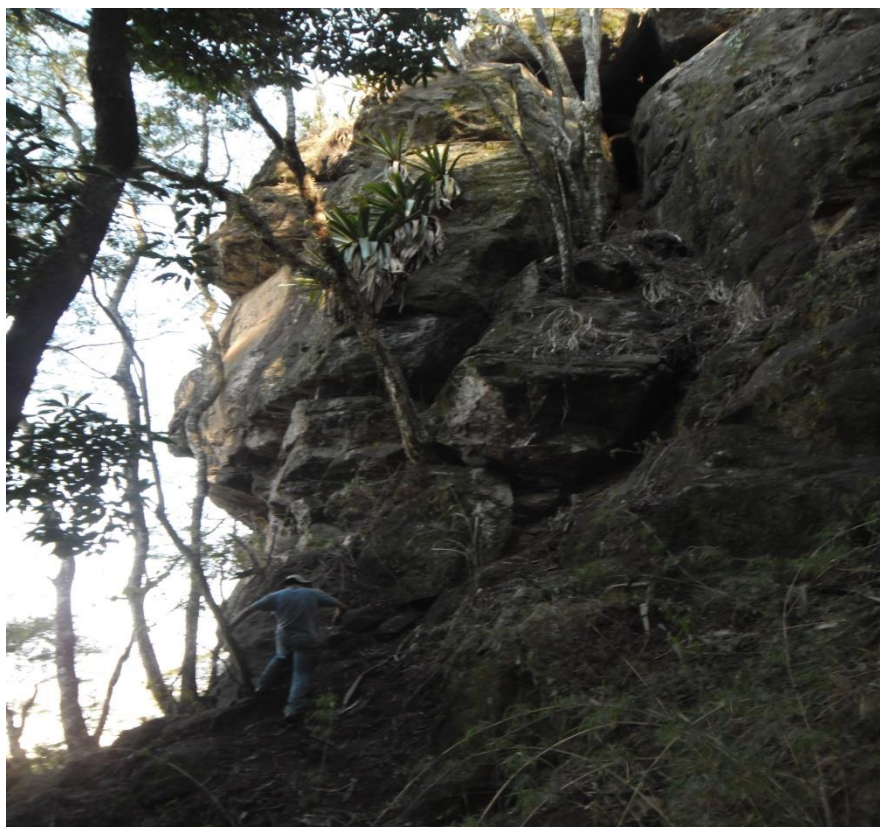
Mesmo que o percentual de blocos estáveis tenha superado o de instáveis, vale frisar que alguns destes blocos instáveis, geram riscos altíssimos, não só por sua condição de instabilidade, mas sim pelas possíveis consequências de seu rolamento, já que os mesmos estão próximos e no alinhamento de edificações. Como exemplo temos um contexto rochoso aos fundos da rua Dr. Avila, onde uma parede vertical se apresenta classificada como muito instável, conforme se observa na fotografia 03.

Fotografia 03 – Blocos Muito Instáveis sem Contenção  
Fonte: Fabrício Andrade - 16/08/2014

As contenções construídas pela Prefeitura de Juiz de Fora cumprem um importante papel no local. Entretanto, em relação ao montante identificado elas se mostraram aquém do número necessário.
