## LEVANTAMENTO PRELIMINAR DOS IMPACTOS SOCIOAMBIENTAIS DECORRENTES DA IMPLANTAÇÃO DA AVENIDA PARQUE DO BARBADO EM CUIABÁ-MT

### PRELIMINARY SURVEY OF SOCIO-ENVIRONMENTAL IMPACTS DUE TO THE IMPLANTATION OF PARQUE DO BARBADO AVENUE IN CUIABÁ-MT

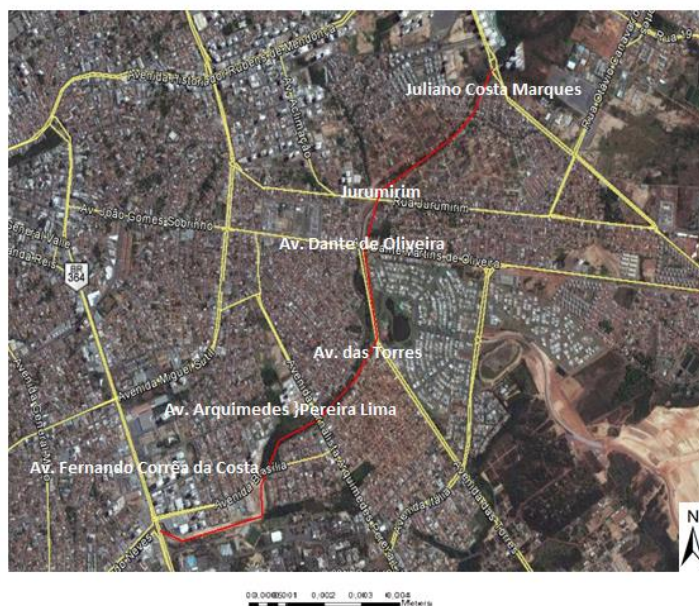
A Avenida Parque do Barbado será projetada para interligar as avenidas Fernando Correa da Costa, Arquimedes Pereira Lima (Estrada do Moinho), Dante de Oliveira (Av. dos Trabalhadores), Gonçalo Antunes de Barros (Jurumirim) e avenida Vereador Juliano Costa Marques (Figura 2).

FIGURA 2: Imagem de Satélite Para Localização - Avenida Parque do Barbado.

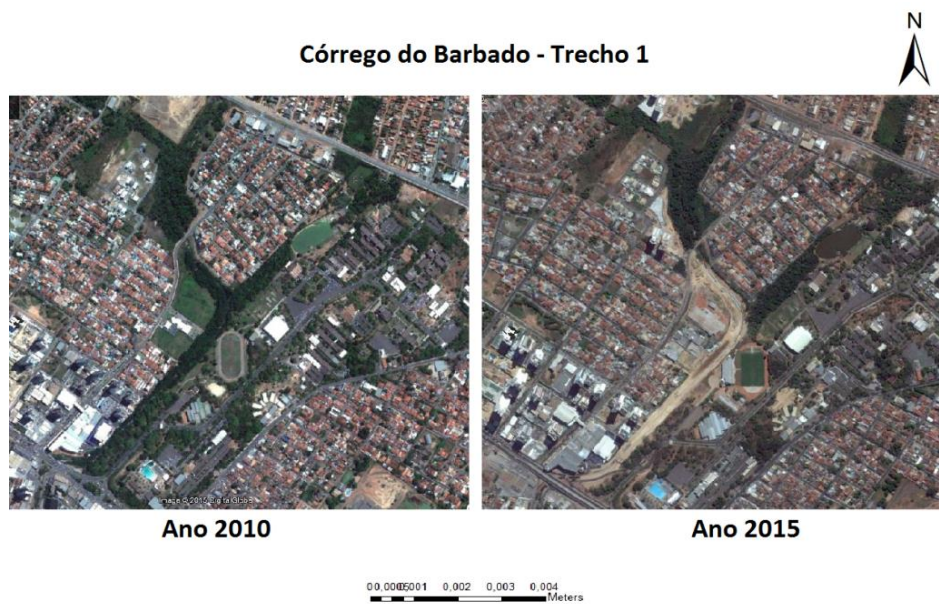
**FIGURA 4:** Imagens de Satélite Google Earth.- Trecho 1

O Primeiro trecho está localizado entre a Av. Fernando Corrêa da Costa e a Avenida Arquimedes Pereira Lima (Estrada do moinho). Percebemos na imagem de 2010, uma densa cobertura vegetal protegida pelo território federal da Universidade de Mato Grosso. Com as obras inicializadas, de cara enxergamos a retirada de boa parte da vegetação do bosque da faculdade, o que implicaria em impactos significativos.

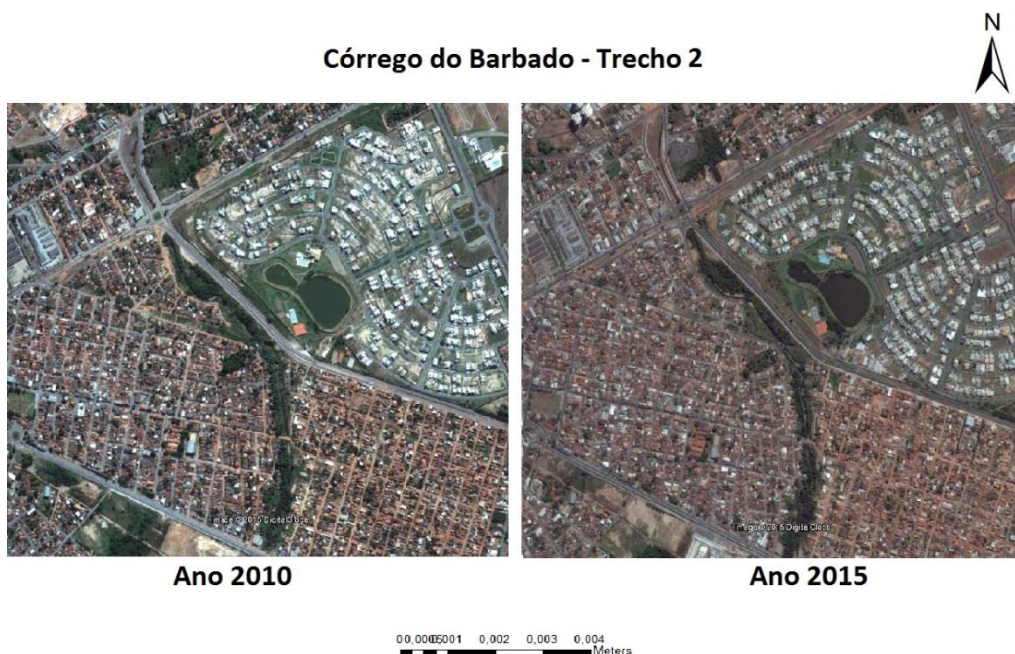
**FIGURA 5:** Imagem de Satélite Google Earth - Trecho 2

O trecho 2, corresponde as avenidas Arquimedes Pereira Lima, Av. das Torres e Dante de Oliveira (Av. dos Trabalhadores). Apesar deste trecho ainda não ter sofrido interferência das obras da avenida, percebemos a diminuição de parte de sua APP, por conta das ocupações irregulares

em suas margens. Em contraste, no canto direito superior se encontra um residencial de luxo, onde residem pessoas de alto poder aquisitivo.

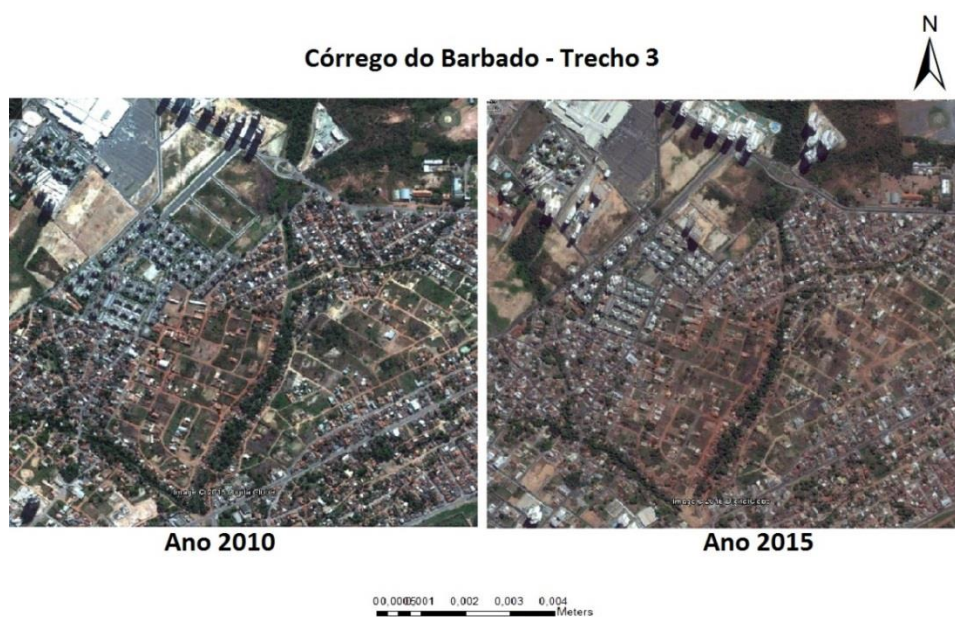
**FIGURA 6:** Imagem de Satélite Google Earth - Trecho 3

No Trecho 3, que corresponde às avenidas Gonçalo Antunes de Barros (Jurumirim) e avenida Vereador Juliano Costa Marques, algumas obras de canalização começaram a ser realizadas no encontro do córrego com a Av. Jurumirim. Percebe-se também uma diminuição da vegetação no ano de 2015, provavelmente por conta das ocupações que foram consumindo a mata. No canto superior se encontram as nascentes do córrego, onde podemos ver também as sombras dos prédios localizados ao lado do parque e desrespeitando suas áreas protegidas.

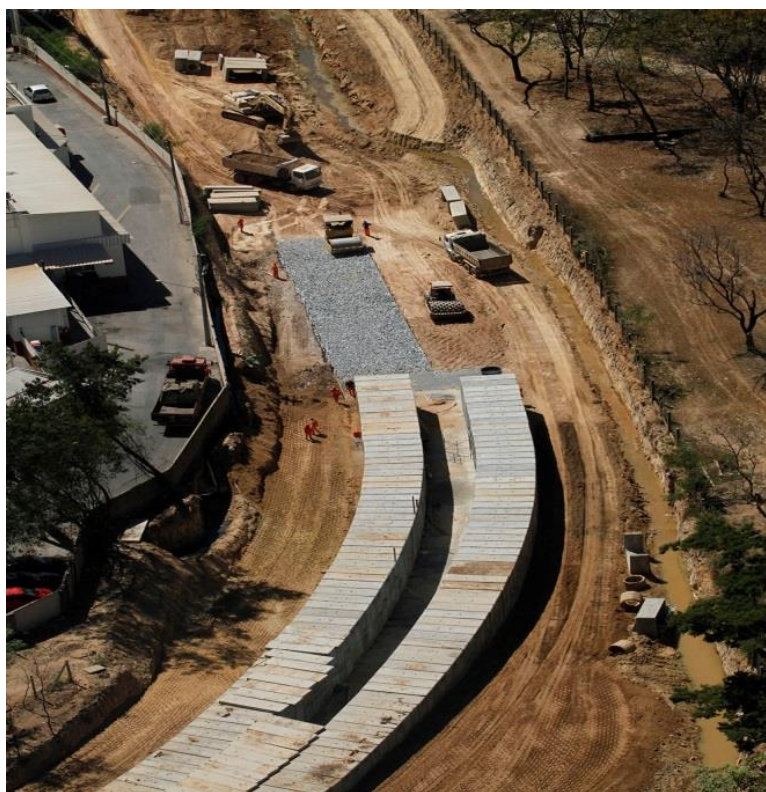
Com a intenção de canalizar o córrego e cobrir parte dele para transformá-lo em uma via de transporte, seria necessária a nivelção do terreno. Ainda na fase de implantação, no trecho onde as obras foram inicializadas, nas margens do córrego começaram os processos de terraplanagem, e logo após, aduelas de concreto foram alocadas em suas águas para que pudesse ser aterrado (Figura 7). Segundo Jamir Sampaio, engenheiro civil da SECOPA:

“A canalização do córrego é feita com células de concreto/bueiros celulares. O processo de construção começa primeiro com a escavação do terreno, segundo a regularização do fundo do canal e execução de um lastro (base) de pedra rachão (pedra tipo brita em tamanho maior). O lastro serve como uma base regular, com um suporte necessário além de contribuir para rebaixamento do lençol freático e, por último, uma camada de concreto para da implantação dos bueiros celulares”.

**FIGURA 7:** Canalização do Córrego. Fonte: RM Cuiabá (MT) | Infraestrutura e Transporte.

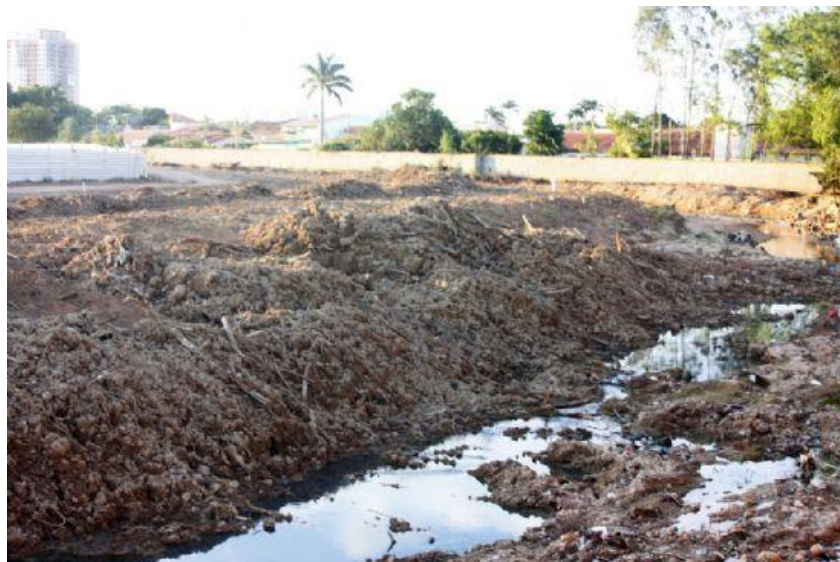
No processo de terraplanagem ocorre um conjunto de operações onde a terra é movimentada (Figura 8) e compactada com o intuito de aplainar o terreno, dessa forma o solo é degradado sofrendo alterações de suas propriedades físico-químicas que poderão comprometê-lo futuramente. Além disso, a movimentação de terras e as atividades no canteiro de obras sob o solo também contribuiriam para o acúmulo de materiais e dejetos possivelmente lançados ou carregados ao córrego.

**FIGURA 8:** Movimentação de terra. Fonte: Site Olhar Direto/Copa

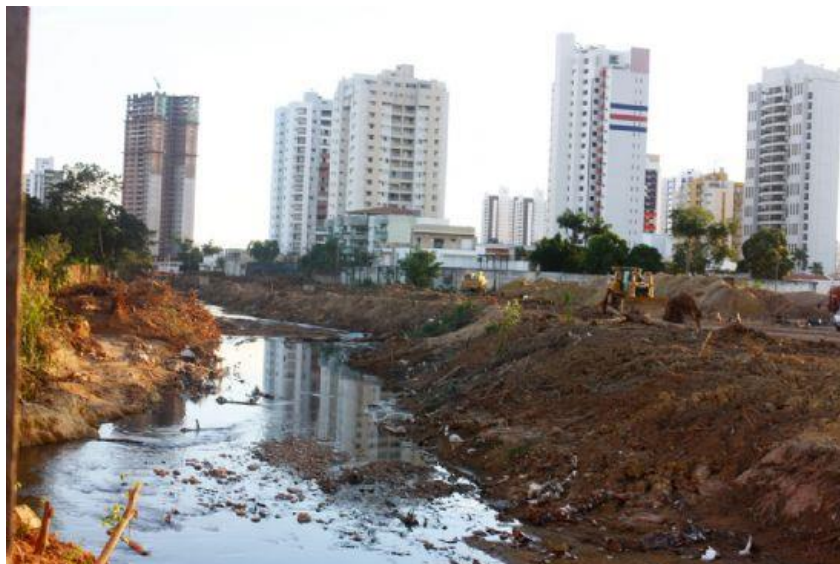
Contudo há de se ressaltar que ainda sim, as obras para a implantação da avenida o traria impactos significativos. A começar pela grande movimentação de terras, durante os processos de terraplanagem na fase de implantação das obras, nas margens do córrego provocando o seu assoreamento (Figura 9). Esse processo ainda é agravado pela retirada da vegetação que servia de contenção e reduzia o escoamento superficial das águas das chuvas que carregam partículas e resíduos para os recursos hídricos.

FIGURA 9: Assoreamento do Córrego. Fonte Olhar Direto/Copa.

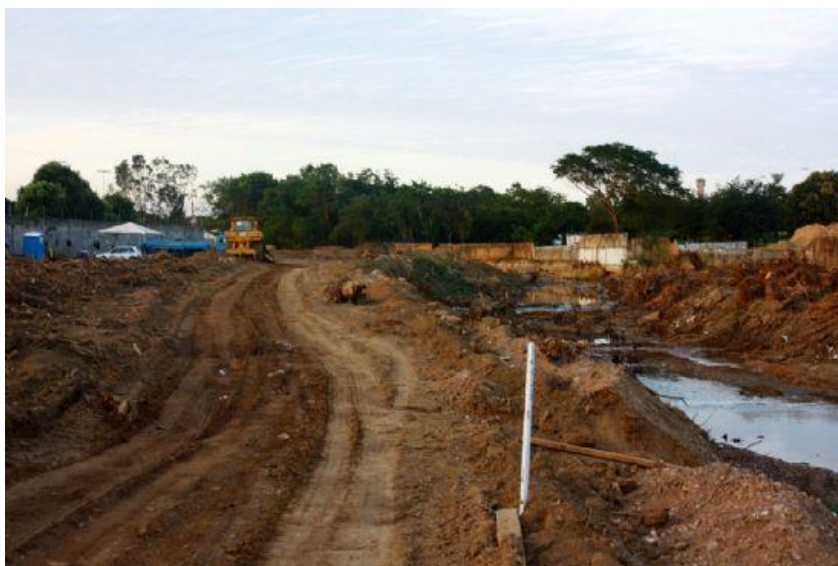
Já no período de implantação das obras da avenida, a configuração de grande parte da paisagem do córrego foi visivelmente alterada pela remoção da vegetação no Trecho 1, que já começou a dar lugar ao equipamento urbano (Figura 10). Tal transformação tornou o ambiente visivelmente mais agressivo, pois com a presença da vegetação, apresentava um aspecto visual agradável. Segundo Mota (1999), as plantas são consideradas um meio dispersor e absorvente de poluentes, ou barreira à propagação de resíduos e de ruídos.

**FIGURA 10:** Remoção da vegetação. Fonte: Olhar Direto/Copa.

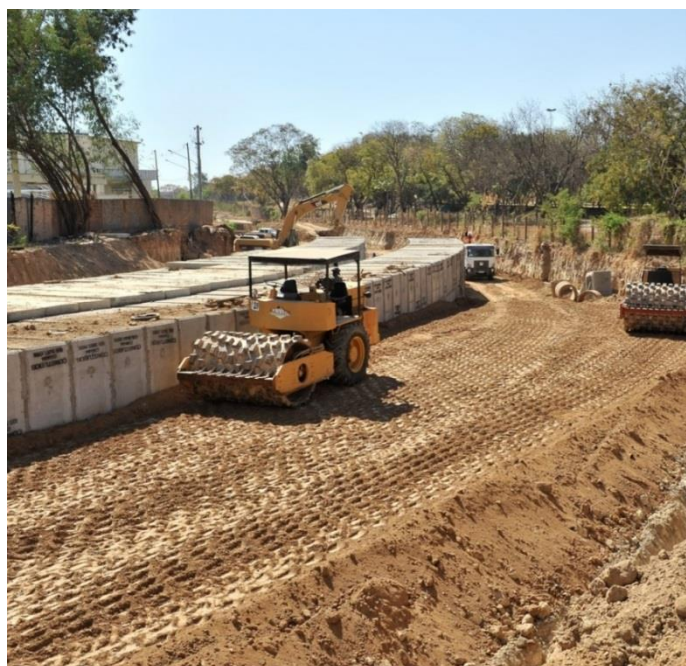
Já no período de implantação da obra no primeiro trecho, grande parte da vegetação foi removida para dar espaço ao asfalto por onde passará a avenida. Ao transitarmos nas proximidades do local, logo percebemos o aspecto desértico em que se encontra, contando apenas com a presença do aterro sobre a canalização do Córrego e os maquinários pesados trabalhando (Figura 12). As atividades antes ali realizadas tornaram-se inviáveis.

**FIGURA 12:** Desfiguração da Paisagem. Fonte: Olhar Direto/Copa.

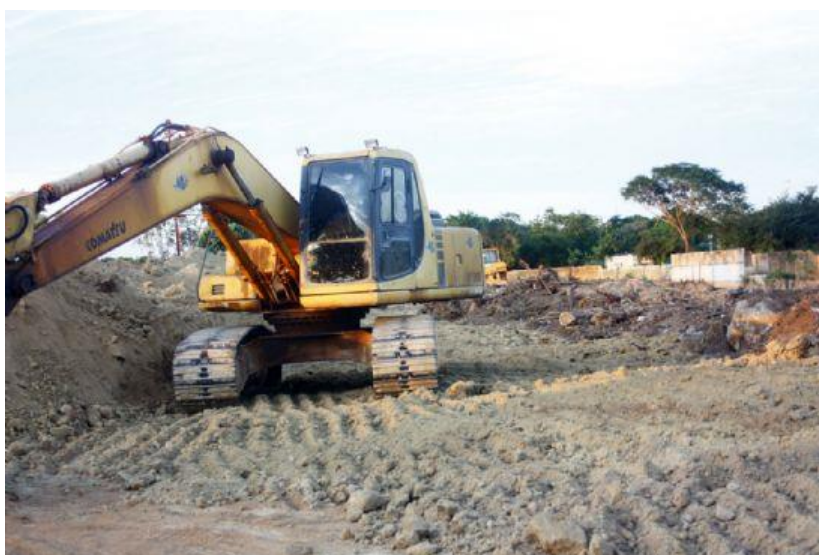
A construção da Avenida Parque do Barbado acarretaria altos índices de poluição sonora, dès de sua fase de implantação com a operação de veículos, equipamentos e maquinário pesados durante as obras (Figura 13), até a sua fase de operação onde transitariam automóveis leves e pesados.

**FIGURA 13:** Máquinas Trabalhando. Fonte: Olhar Direto/Copa.
