## Acessibilidade física nas áreas de circulação de uma edificação de ensino superior: estudo de caso do CCSA (UFPE)

*Physical accessibility in the circulation areas of a higher education building: A case study of CCSA (UFPE)*

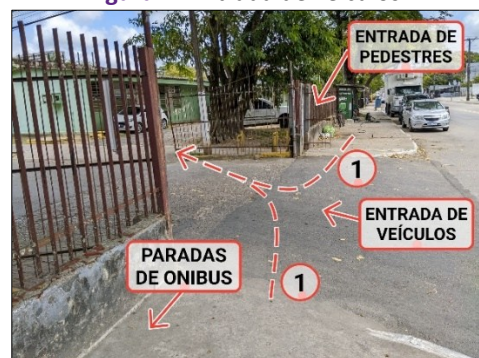
Figura 7: Entrada de veículos

Na entrada de pedestres próxima às paradas de ônibus externas, ilustrada na Figura 6, foram observadas duas irregularidades. A primeira é (1) um desnível superior a 20 mm (NBR 9050 – 6.3.4.1). Além disso (2) o espaçamento entre as barras metálicas da entrada impede a passagem de cadeirantes. Como consequência, destaca-se na Figura 7 que (1) pessoas em cadeiras de rodas acabam utilizando a entrada destinada a veículos, expondo-se a situações de risco.

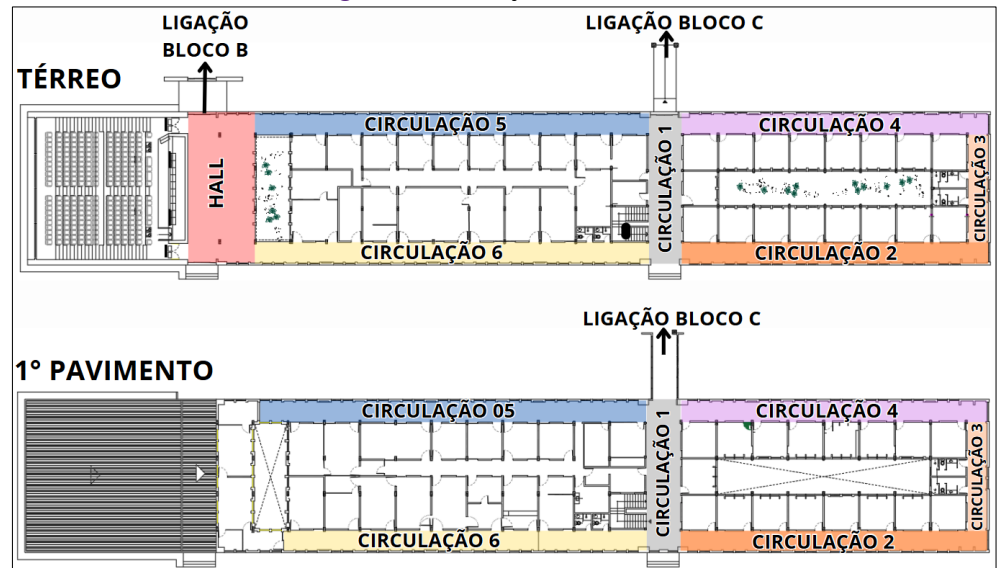
Figura 12: Circulações do Bloco A

A análise das circulações com modelos antropométricos identificou obstáculos que comprometem a mobilidade, como cadeiras, vasos de plantas, aparelhos de ar-condicionado abaixo de 2,10 m e extintores de incêndio, especialmente para cadeirantes. A situação é mais crítica na circulação 5 do térreo e na circulação 1 do primeiro pavimento, onde a presença de pessoas sentadas reduz ainda mais o espaço. Além disso, algumas portas possuem largura ligeiramente inferior a 0,80 m, o que, embora não impeça a passagem de cadeiras de rodas, requer atenção.

Para garantir a acessibilidade, é necessário remover cadeiras e vasos que obstruem a circulação, além de podar plantas que invadem os corredores, conforme a NBR 9050 e a NBR 9077. Aparelhos de ar-condicionado e extintores devem ser reposicionados para evitar riscos e atender às normas vigentes.

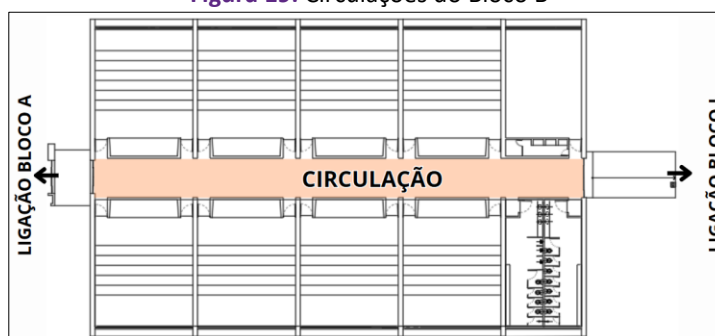
**Figura 19:** Circulações do Bloco B

A análise das circulações internas, por meio de modelos antropométricos, revelou que a largura de 3,80 m é adequada para a movimentação de cadeirantes. No entanto, as entradas das salas apresentam inadequações, pois o espaço disponível não permite o giro de 180° da cadeira de rodas, conforme ilustrado na Figura 20.

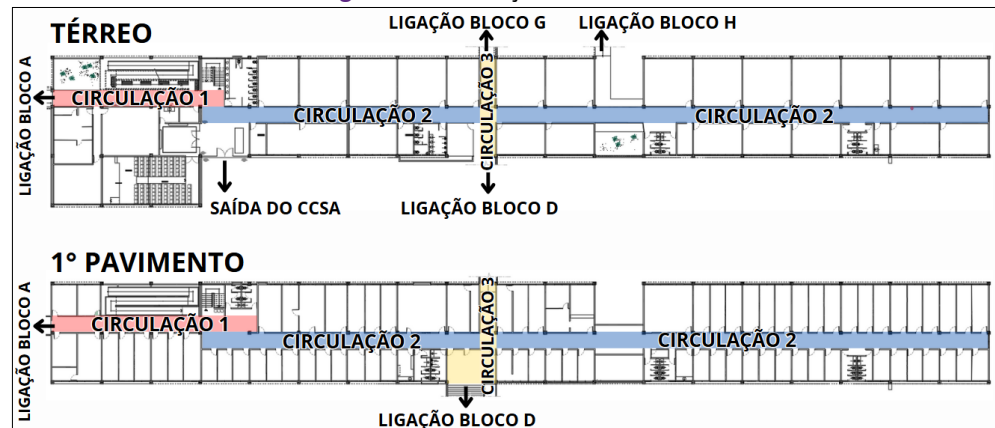
Figura 23: Circulações do Bloco B

Na avaliação das circulações internas, realizada com base em modelos antropométricos, verificou-se que a largura de 2,35 m dessas áreas permite a circulação de cadeirantes sem dificuldades, no entanto, ao longo das circulações existem algumas portas que possuem vãos menores que 0,80 m, como mostrado na Figura 24.

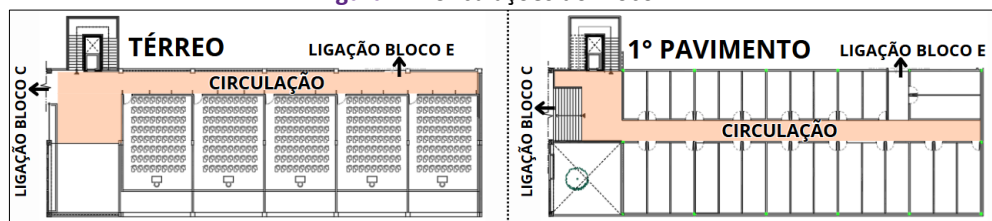
**Figura 27:** Circulações do Bloco D

A largura das circulações internas do Bloco D, de 2,37 m no térreo e 2,20 m no primeiro pavimento, mostrou-se adequada para o trânsito de cadeirantes, e o elevador atende plenamente aos requisitos de acessibilidade. Entretanto, as portas do primeiro pavimento apresentam vãos de 0,77 m, ligeiramente inferiores ao mínimo normativo de 0,80 m.

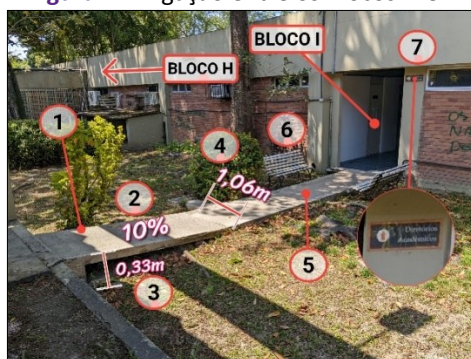
**Figura 41:** Ligação entre os Blocos H e I

Na Figura 41, destaca-se que a rampa de acesso entre os Blocos H e I apresenta (1) ausência de corrimão (NBR 9050 – 6.9.3.2) e guarda-corpo (NBR 9050 – 6.6.2.8), (2) inclinação superior a 8,33% (NBR 9050 – 6.6.2.1), (3) largura inferior a 1,20 m (NBR 9050 – 6.6.2.5), além de (4) piso irregular e desnivelado (NBR 9050 – 6.3.2). A presença de (5) bancos ao longo da circulação, especialmente quando ocupados por pessoas, também atua como barreira (NBR 9050 – 4.3.3 e NBR 9077 – 5.1.2), e (6) a identificação da entrada está inadequada (NBR 9050 – 6.2).
