Capacidade de suporte ambiental da Trilha do Tostão, Morro do Cristo, Juiz de Fora-MG, Brasil¹

*Environmental support capacity of Tostão Trail, Morro do Cristo,
Juiz de Fora, MG, Brazil*

Este trabalho aborda a capacidade de suporte ambiental da chamada Trilha do Tostão, localizada em uma das áreas de significativa importância ambiental do centro da cidade de Juiz de Fora-MG, o chamado Morro do Cristo. Com base em metodologia consagrada calculou-se a Capacidade de Carga Física da trilha, para se definir o número máximo suportado de visitantes. Além disso, foi utilizado o método VIM (Visitor Impact Management) para se chegar ao Percentual Aceitável de Impacto (PAI) na trilha estudada. Concluiu-se que a trilha suporta visitas de 115 pessoas por dia, individualmente ou em grupos, totalizando 5 visitas diárias. A implementação e uso dessa trilha poderá incrementar a proteção ambiental da área, diminuindo riscos físicos e aumentando a percepção de riscos da comunidade e arredores.

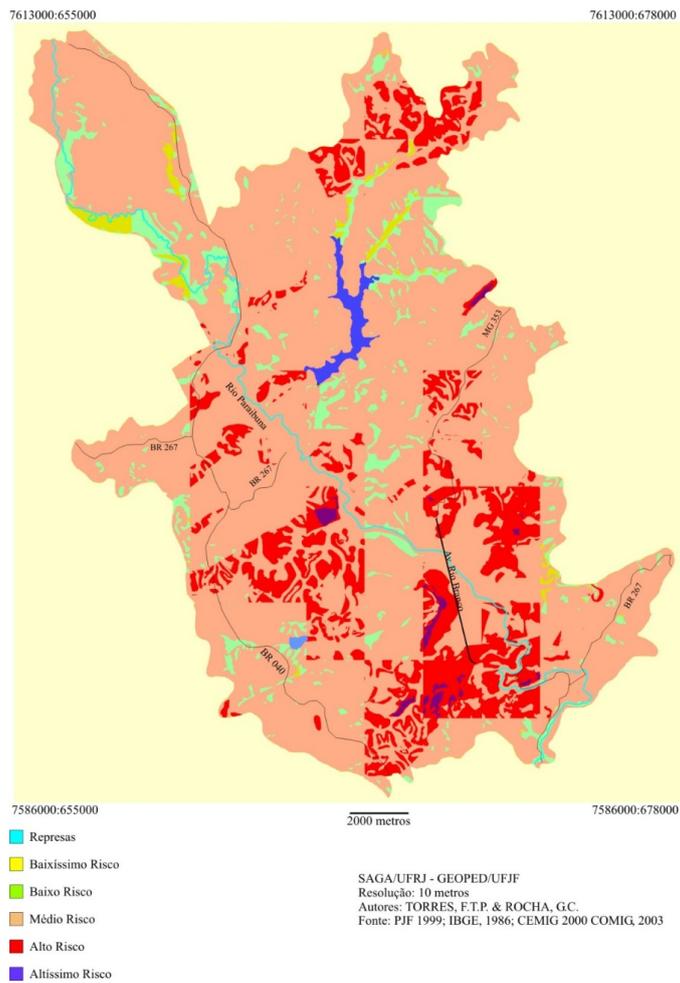
Figura 2 – Cartograma de risco de escorregamentos na área urbana de Juiz de Fora-MG

Fonte: ROCHA, 2005.

Os mapas das figuras 2 e 3 não deixam dúvidas com relação às ameaças físicas sofridas pela população que habita as imediações do local, principalmente bairros como Paineiras, Santa Helena e significativa parte do Centro. Esse fato é ampliado pela quase ausência de percepção ambiental dessas pessoas com relação às possibilidades de eventos de desastre, como mostrou Andrade (2015), elevando a vulnerabilidade dessa população.

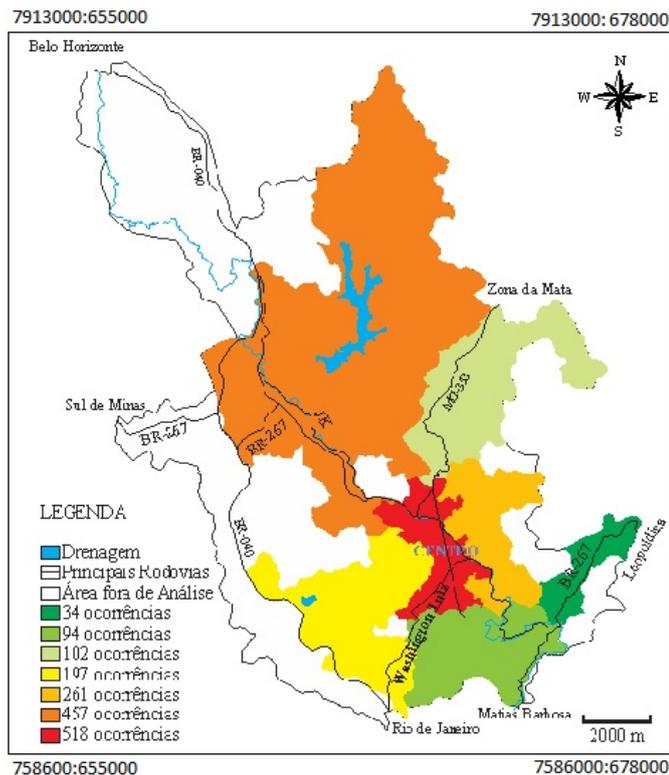
Figura 3 – Cartograma do número de ocorrências de incêndio na área urbana de Juiz de Fora-MG

Fonte: TORRES *et al.*, 2015.
